# Happy Boat

Happy Boat rapportnummer 18-7

## Bestämning av tenn, koppar, zink, och bly på båtbottnar hos Nynäshamns Segelsällskap

2018-04-27

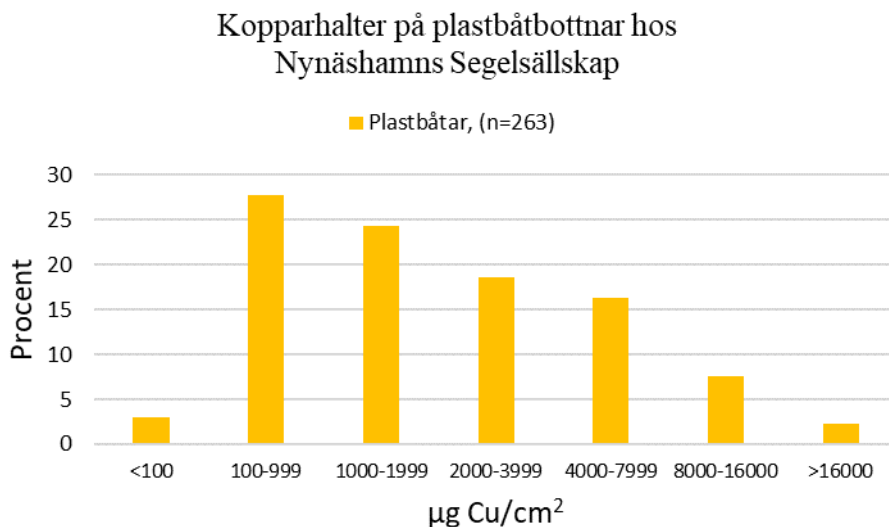
Figur 2. Fördelningen i procent av kopparhalter på plastbåtskrov inom Nynäshamns Segelsällskap. Som jämförelse kan nämnas att ett nymålat färglager med västkustfärg motsvarar ca 4000 µg koppar/cm<sup>2</sup> och ett lager av en vanlig Östersjöfärg motsvarar ca 1100 µg koppar/cm<sup>2</sup>.

Av de 263 mätta plastbåtarna hade 182 stycken (69%) högre kopparhalter än 1000 µg Cu/cm<sup>2</sup> och maxmedelvärdet bland båtarna var 21 400 µg Cu/cm<sup>2</sup>. Åtta av båtarna (3 %) hade en medelvärdeshalt under kvantifieringsgränsen på 100 µg Cu/cm<sup>2</sup>.

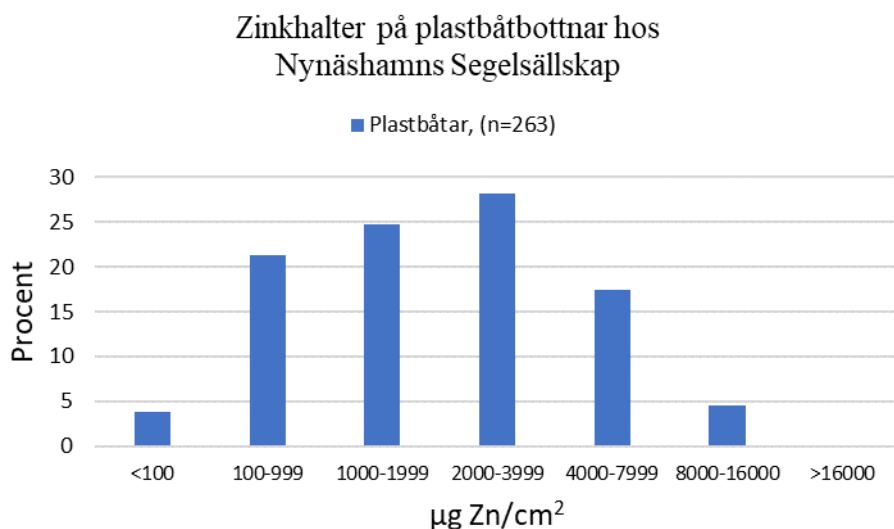
Figur 3. Fördelningen i procent av zinkhalter på plastbåtskrov inom Nynäshamns Segelsällskap. Som jämförelse kan nämnas att ett nymålat färglager med en västkustfärg motsvarar ca 1600 µg zink/cm<sup>2</sup> och en vanlig Östersjöfärg motsvarar ca 2000 µg zink/cm<sup>2</sup>

Av de 263 mätta plastbåtarna hade 197 stycken (75 %) högre halter än 1000 µg Zn/cm<sup>2</sup> och 132 stycken (50 %) högre zinkhalter än 2000 µg Zn/cm<sup>2</sup>. Tio av båtskroven (6 %) var under kvantifieringsgränsen 100 µg Zn/cm<sup>2</sup>. Maxmedelvärdet för zink var 10 200 µg Zn/cm<sup>2</sup>.

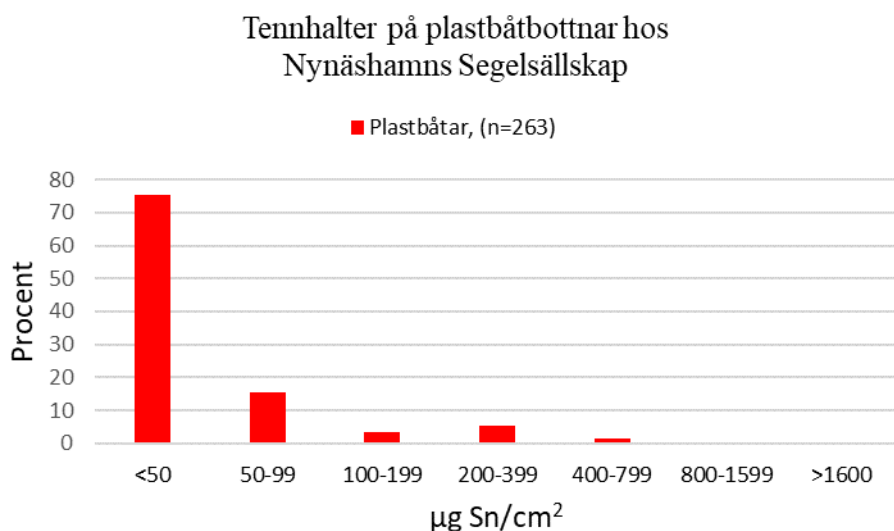
Figur 4. Fördelningen i procent av tennhalter på plastbåtskrov hos båtar inom Nynäshamns Segelsällskap. Som jämförelse kan nämnas att ett nymålat färglager med två olika TBT-färger gav värden på 300 respektive 800 µg tenn/cm<sup>2</sup>.

Av de 263 mätta plastbåtarna hade 28 båtar (10,6 %) högre medelhalter än 100 µg Sn/cm<sup>2</sup> och det högsta medelvärdet var 870 µg Sn/cm<sup>2</sup>. 195 av båtskroven (74 %) var under kvantifieringsgränsen på 50 µg Sn/cm<sup>2</sup> och 235 (89 %) var under 100 µg Sn/cm<sup>2</sup>.

Ibland påträffas tenn i något förhöjda halter, 50-110 µg Sn/cm<sup>2</sup>, även på nyare båtar. Detta är då korrelerat till höga halter av koppar (>10 000 µg Cu/cm<sup>2</sup>) och beror troligen på att man i koppabaserade färger har använt återvunnen koppar där det kan finnas oorganiskt tenn som förorening.

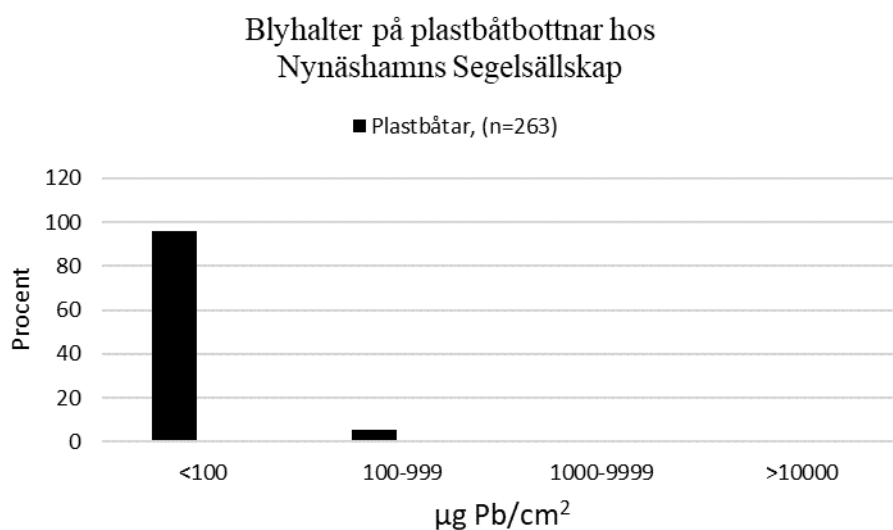
Figur 5. Fördelningen i procent av blyhalter på plastbåtskrov hos båtar inom Nynäshamns Segelsällskap.

248 av de mätta plastbåtarna (96 %) hade blyhalter under kvantifieringsgränsen 100 µg Pb/cm<sup>2</sup>. Fjorton av plastbåtarna (5,4 %) hade blyhalter mellan 100 och 999 µg Pb/cm<sup>2</sup>. På en av plastbåtarna uppmättes ett medelvärde på 1100 µg Pb/cm<sup>2</sup>. Några av dessa båtar var gula/oranga eller röda och de höga blyhalterna kan bero på att det i gelcoaten har tillsatts blykromat (gul) eller blymolybdat (orange). Många av båtarna var dock vita men kan ha varit övermålade färgade båtar och hade då högre blyhalter vid mätning på fribordet. Flera helt vita båtar hade dock högre blyhalter på undervattensskrovet och inte på fribordet. Orsaken till detta är okänt.

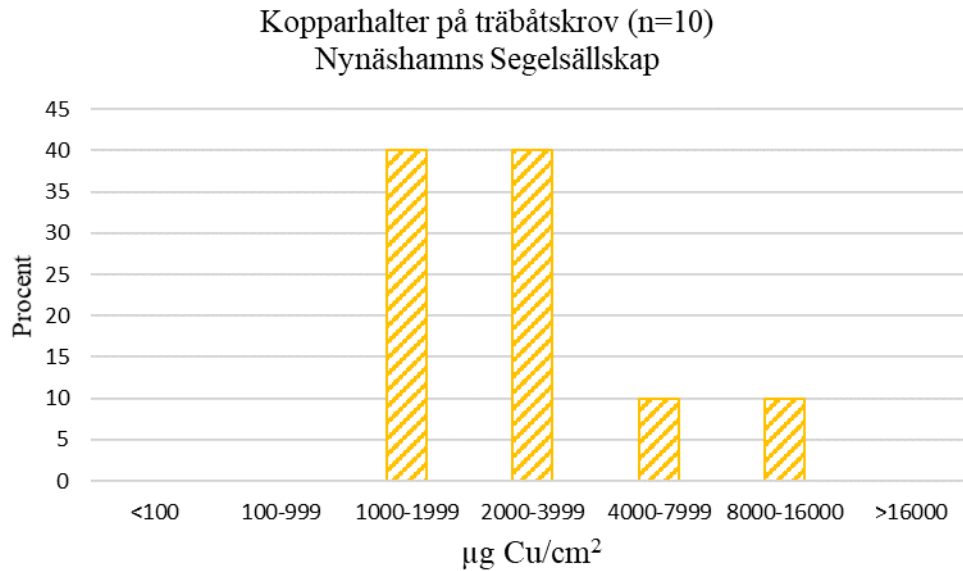
Figur 6. Fördelningen i procent av kopparhalter på träbåtskrov inom Nynäshamns Segelsällskap. Som jämförelse kan nämnas att ett nymålat färglager med västkustfärg motsvarar ca 4000 µg koppar/cm<sup>2</sup> och ett lager av en vanlig Östersjöfärg motsvarar ca 1100 µg koppar/cm<sup>2</sup>.

Alla mätta 10 träbåtar hade kopparhalter över 1000 µg/cm<sup>2</sup>. Sex av båtarna hade över 2000 µg Cu/cm<sup>2</sup> och maxmedelvärdet bland träbåtarna var 11 500 µg Cu/cm<sup>2</sup>.

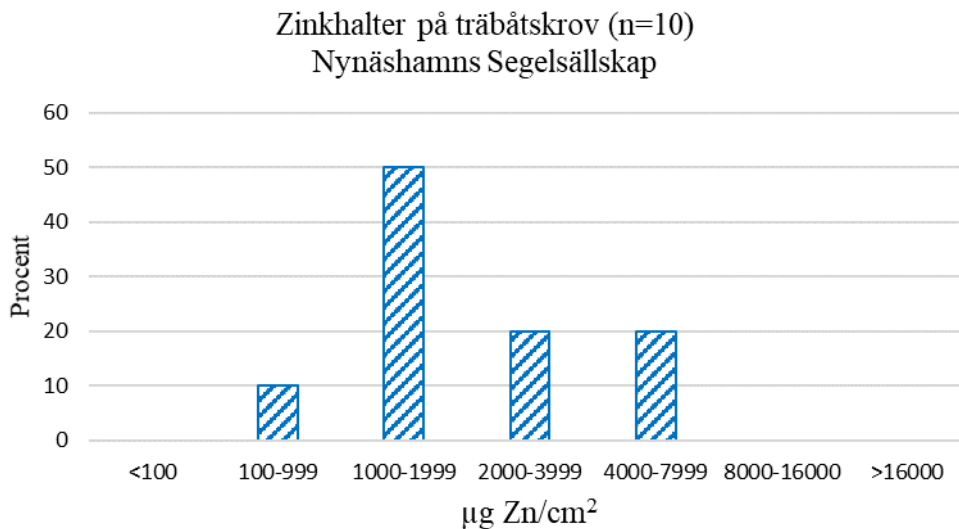
Figur 7. Fördelningen i procent av zinkhalter på träbåtskrov inom Nynäshamns Segelsällskap. Som jämförelse kan nämnas att ett nymålat färglager med en västkustfärg motsvarar ca 1600 µg zink/cm<sup>2</sup> och en vanlig Östersjöfärg motsvarar ca 2000 µg zink/cm<sup>2</sup>

Av de tio mätta träbåtarna hade en båt ett medelvärde under 1000 µg zink/cm<sup>2</sup> och nio högre halt än 1000 µg zink/cm<sup>2</sup>. Fyra båtar hade högre halt än 4000 µg zink/cm<sup>2</sup> varav två låg i intervallet 4000-7999 µg zink/cm<sup>2</sup> med ett maxmedelvärde på 7 900 µg zink/cm<sup>2</sup>.

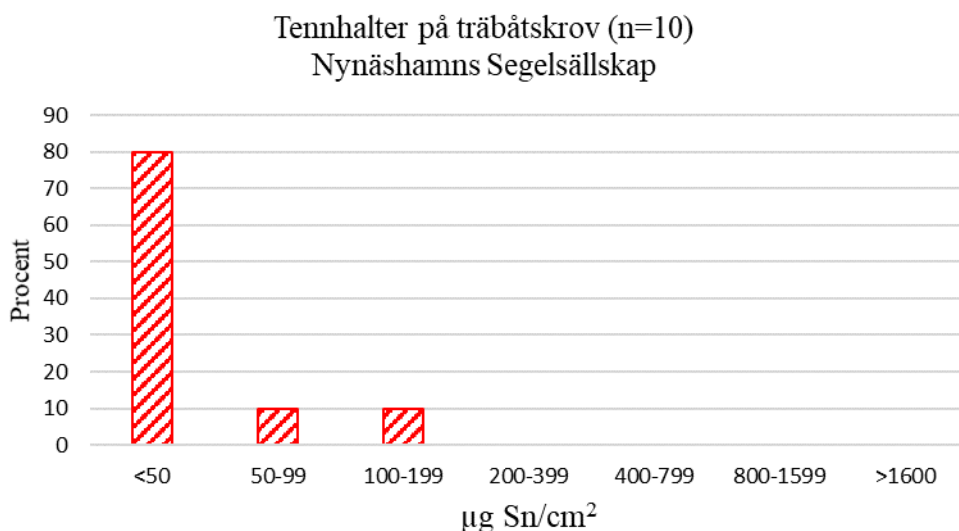
Figur 8. Fördelningen i procent av tennhalter på träbåtskrov hos båtar inom Nynäshamns Segelsällskap. Som jämförelse kan nämnas att ett nymålat färglager med två olika TBT-färger gav värden på 300 respektive 800 µg tenn/cm<sup>2</sup>.

På åtta av de tio träbåtarna uppmättes inget tenn över kvantifieringsgränsen på 50  $\mu\text{g}$  tenn/ $\text{cm}^2$ . Av de resterande två hade en ett medelvärde på 51 och den andra 120  $\mu\text{g}$  tenn/ $\text{cm}^2$ .

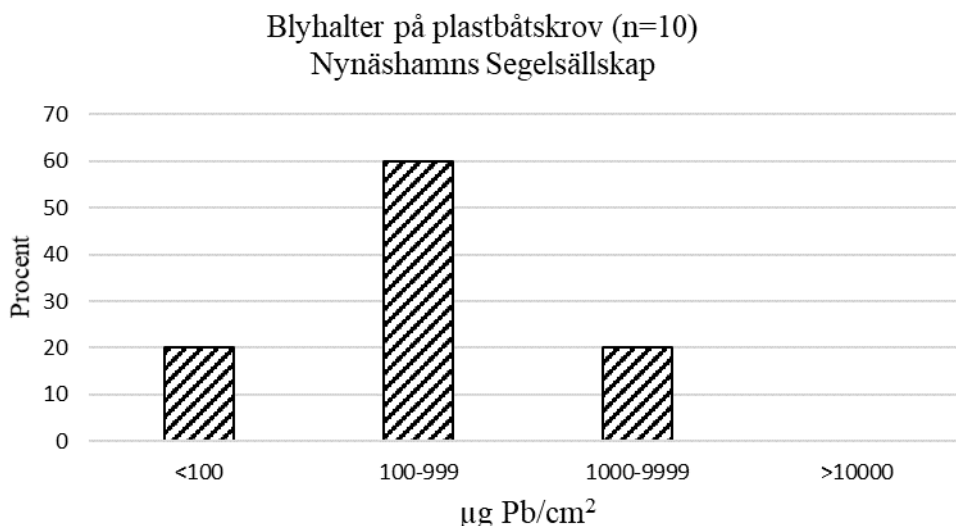
Figur 9. Fördelningen i procent av blyhalter på träbåtskrov hos båtar inom Nynäshamns Segelsällskap. Det finns inga tillgängliga publicerade data på blyförekomst från tidigare undersökningar.

Alla utom två av träbåtarna hade bly i sin bottenfärg. Sex av båtarna hade bly i intervallet 100-999  $\mu\text{g}$  bly/ $\text{cm}^2$  och två i intervallet 1000-9999  $\mu\text{g}$  bly/ $\text{cm}^2$ . Båtarna har troligen, liksom de flesta träbåtar, varit behandlade med blymönja som är orsaken till blyhalterna.

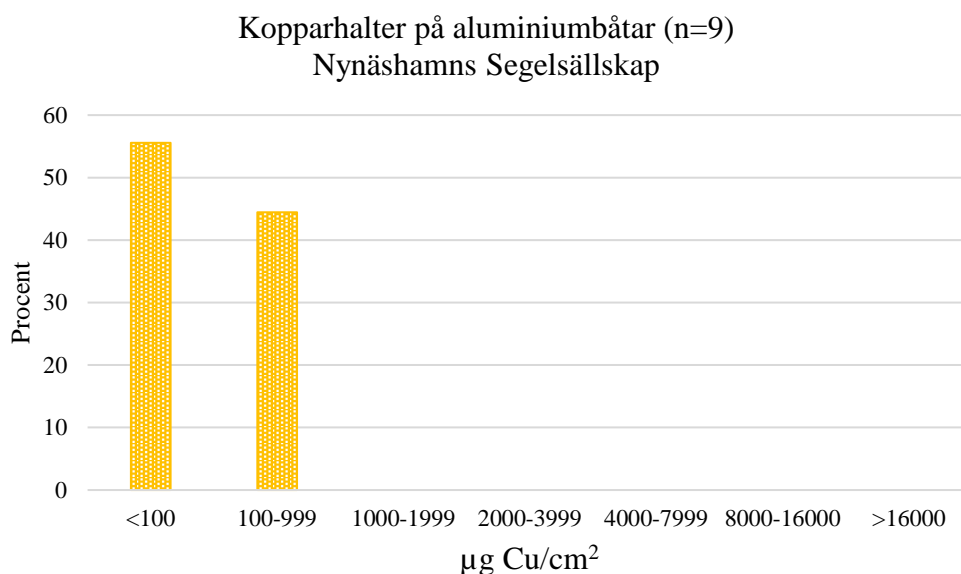
Figur 10. Fördelningen i procent av kopparhalter på aluminiumbåtskrov inom Nynäshamns Segelsällskap.

De flesta hade inget eller väldigt låga kopparhalter. Den båt där det återfanns högst värden hade en medelvärdeshalt på 900 µg Cu/cm<sup>2</sup>.

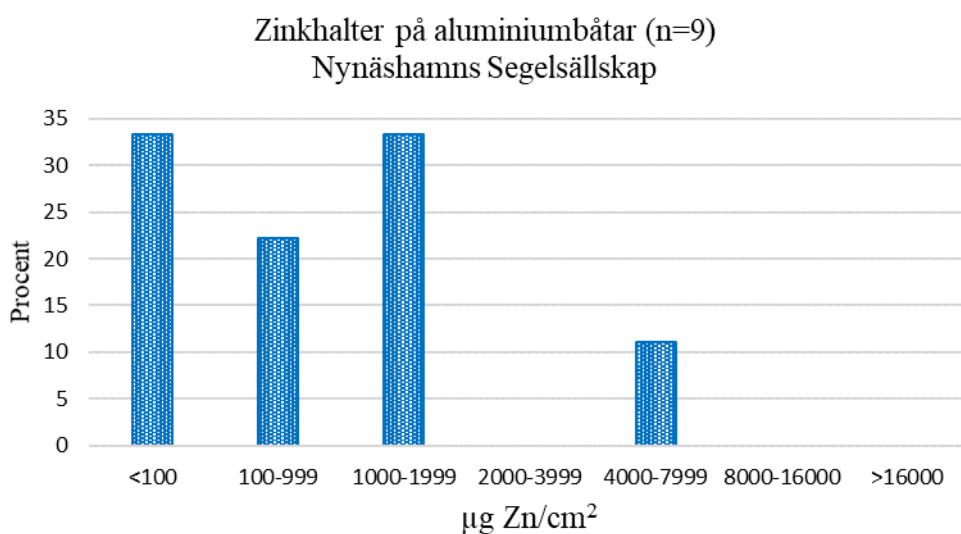
Figur 11. Fördelningen i procent av zinkhalter på aluminiumbåtskrov inom Nynäshamns Segelsällskap.

Tre av båtar hade ingen zink, två hade halter mellan 100 och 999 µg Zn/cm<sup>2</sup> och tre hade halter i intervallet 1000 och 1999 µg Zn/cm<sup>2</sup>. Maxmedelvärdet av samtliga var på 7 100 µg Zn/cm<sup>2</sup>.
